Havari med OY-9283

Havariundersøgelse

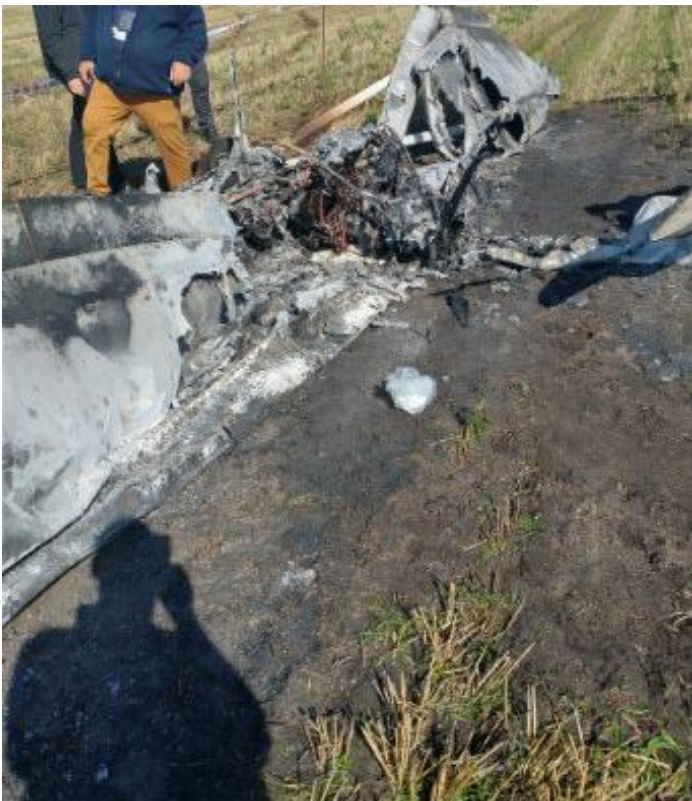
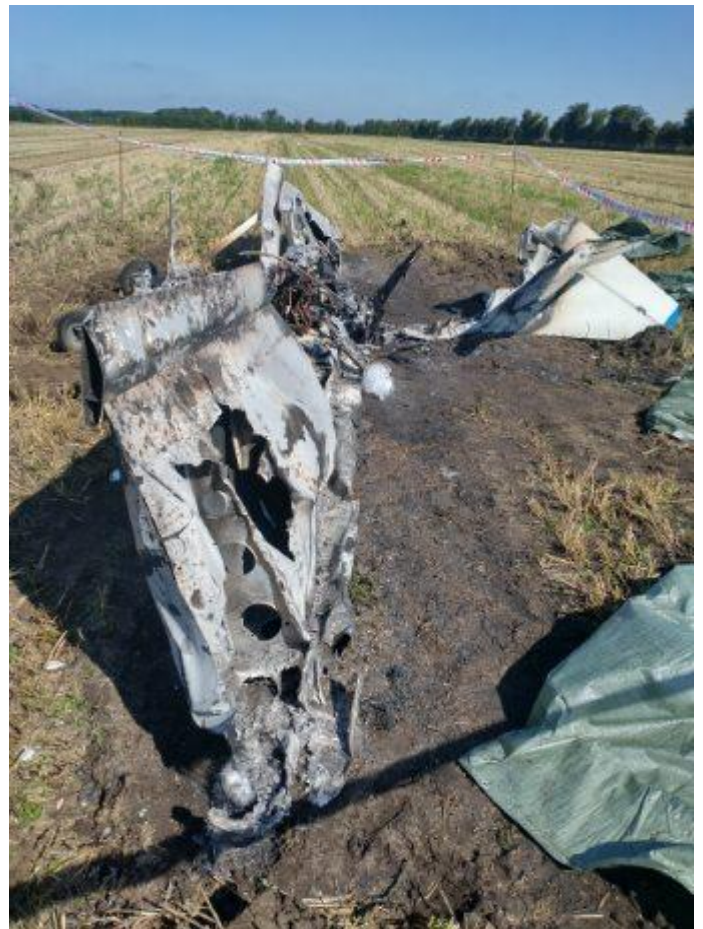
Flyet er udbrændt og totalskadet.

Da flyet er udbrændt, er det ikke muligt af konstatere om der var problemer med fly eller motor.

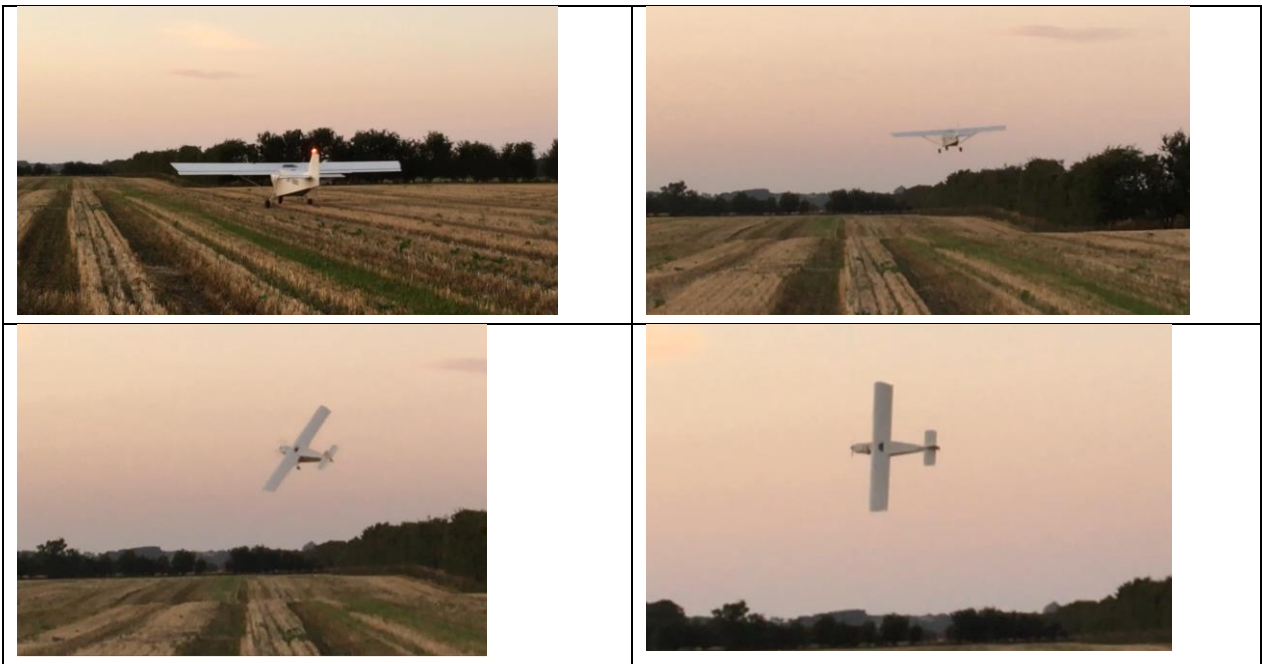
Efter start, og i forholdsvis lav højde og hurtigt efter flyet har sluppet jorden, drejes skarpt til venstre. Flyet drejer ca. 270° inden det igen rammer jorden med stor kraft. Piloten havde fortalt til arbejdskollegaen, at han ville lave et "low pas" hen over dem, inden han fløj videre hjem mod Vamdrup Flyveplads.

Det er undersøgelsesgruppens konklusion på hændelsesforløbet, at flyet er stallet grundet det skarpe drej og forholdsvis lave fart. Flyet mistede opdriften på den venstre vinge.
