Havari med OY-9283

Beskrivelse

Den 31/8 2021 havarede OY-9283 på en mark nord for Toftlund i Sønderjylland.

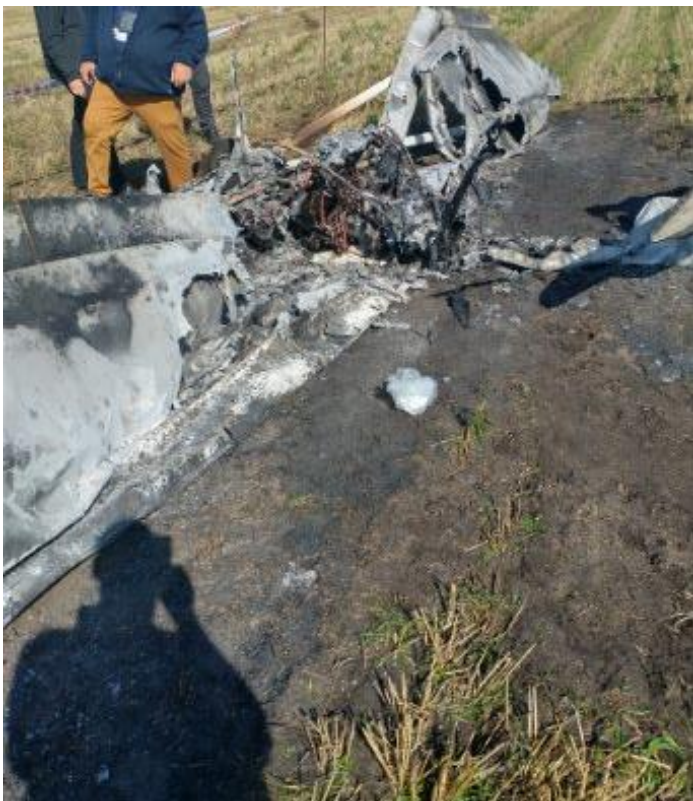
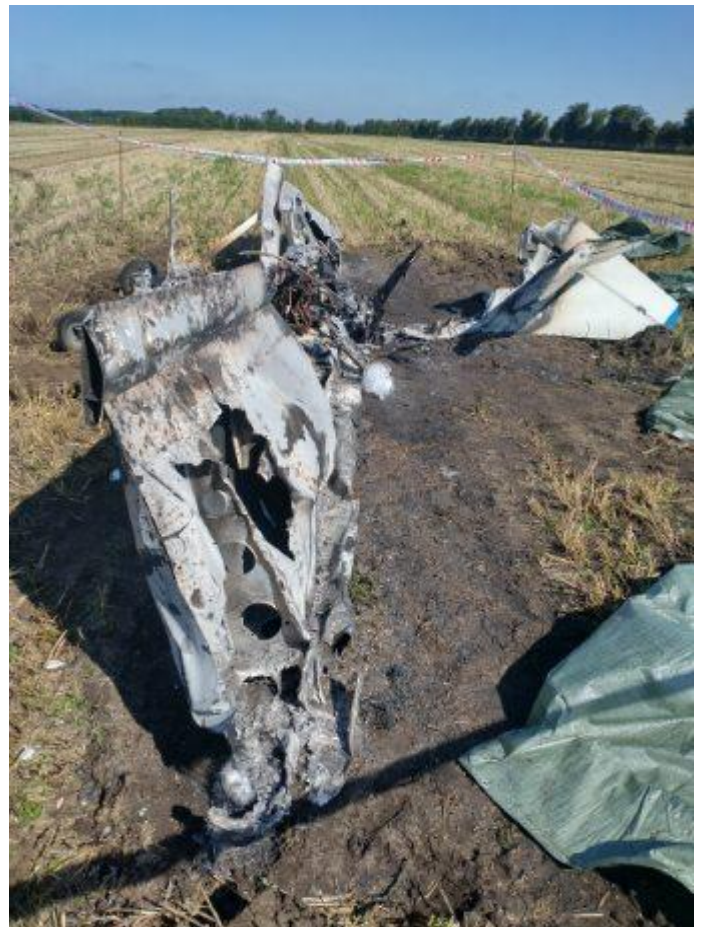
Flyet er udbrændt og totalskadet.

Da flyet er udbrændt, er det ikke muligt af konstatere om der var problemer med fly eller motor.

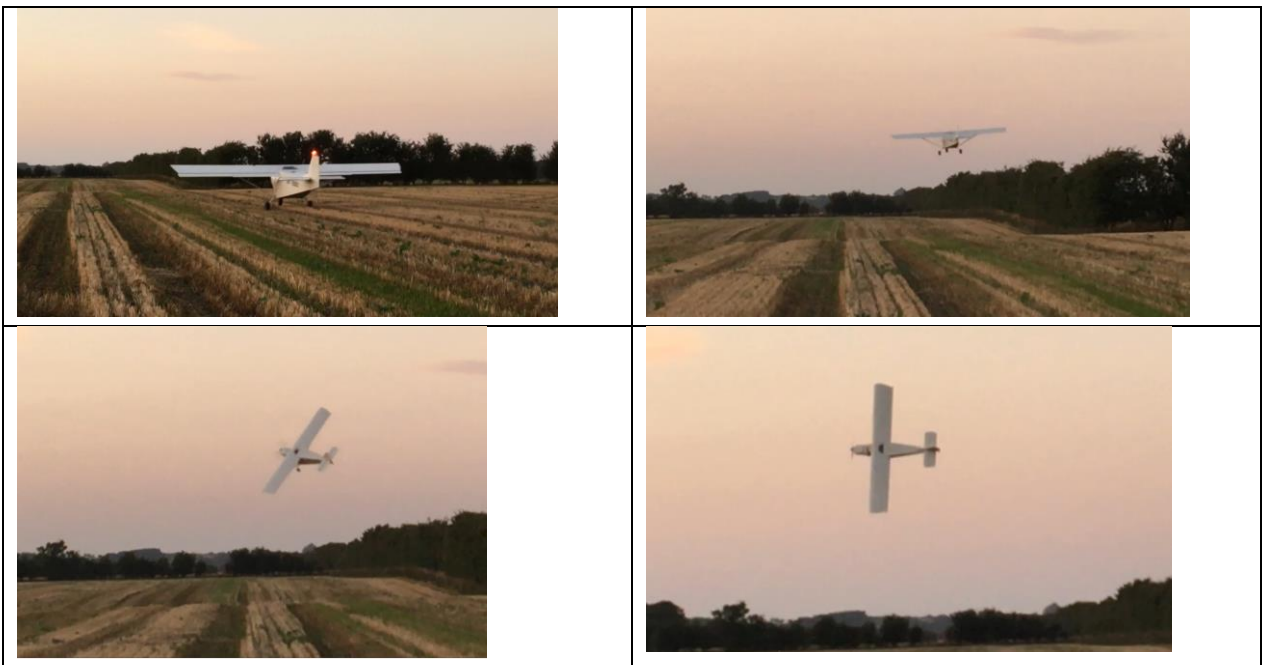
Efter start, og i forholdsvis lav højde og hurtigt efter flyet har sluppet jorden, drejes skarpt til venstre. Flyet drejer ca. 270° inden det igen rammer jorden med stor kraft. Piloten havde fortalt til arbejdskollegaen, at han ville lave et "low pas" hen over dem, inden han fløj videre hjem mod Vamdrup Flyveplads.

Det er undersøgelsesgruppens konklusion på hændelsesforløbet, at flyet er stallet grundet det skarpe drej og forholdsvis lave fart. Flyet mistede opdriften på den venstre vinge.

Undersøgelsesholdet konkluderer at det fatale uheld skyldes pilotfejl.
