Hva gjør vi når compositflyet vårt har fått en skade ?

"AWAS" 1B

Models: YZX 1B
Data Sheet No.: 1B06
Issued: November 2000
Jostein Eide

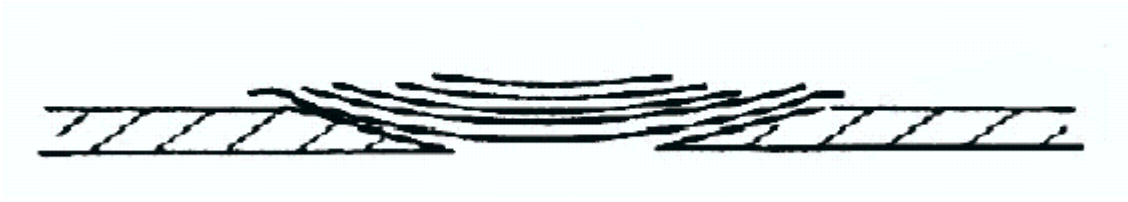
5.3.3 Repairs of a FRP shell

Prepare the repair area as specified above. Scarf the shell so that the

individual layers of fabric can be seen like plywood layers. Remove the gelcoat for at least 20 mm (.8 in.) around the damaged area.

New lay-up as shown on the sketch.

outside

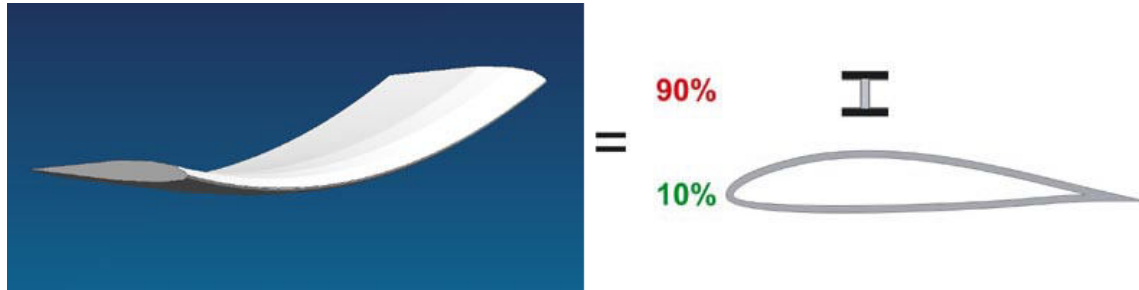
Grunnfunksjon av bjelke og vingeskall. Hva er oppgaven til bjelken og hva er oppgaven til vingeskallet.

Bøyning av vingen. Bjelken tar opp ca 90% av lasten.

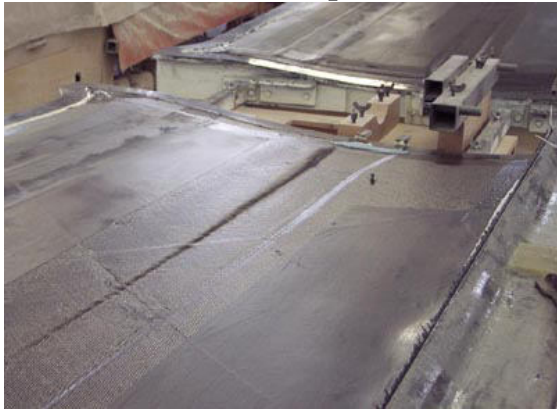
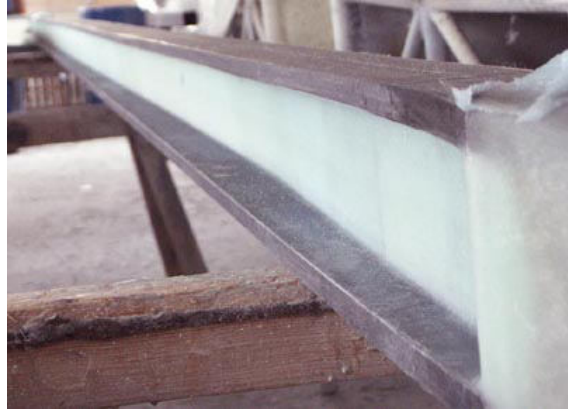
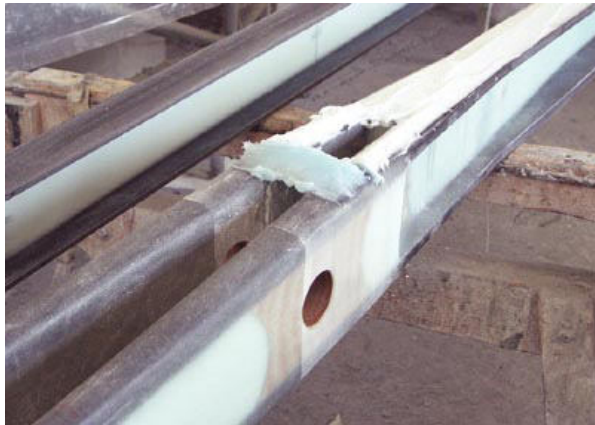
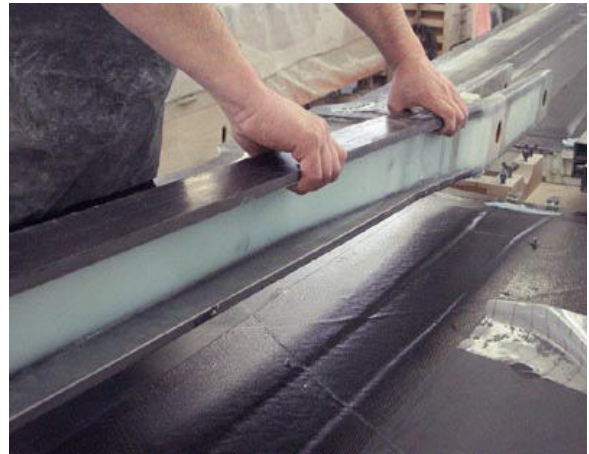
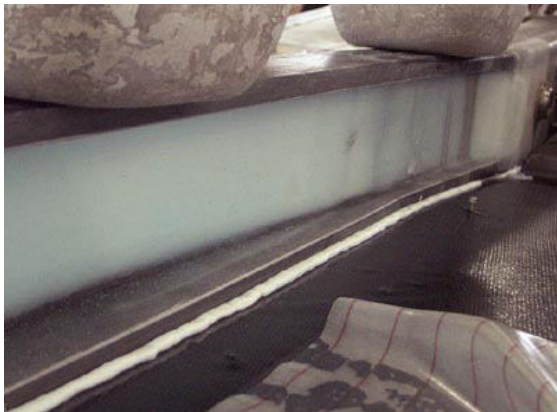
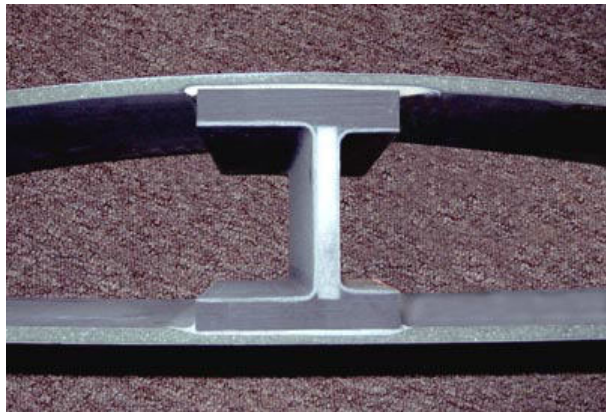
Noen bilder som viser i praksis hvordan det kan gjøres:
